福島第一原子力発電所の緊急安全対策

進捗状況

平成25年12月11日
東京電力株式会社

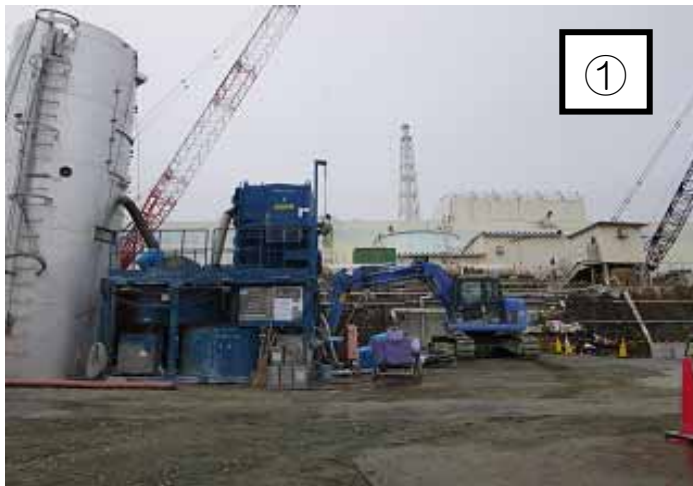
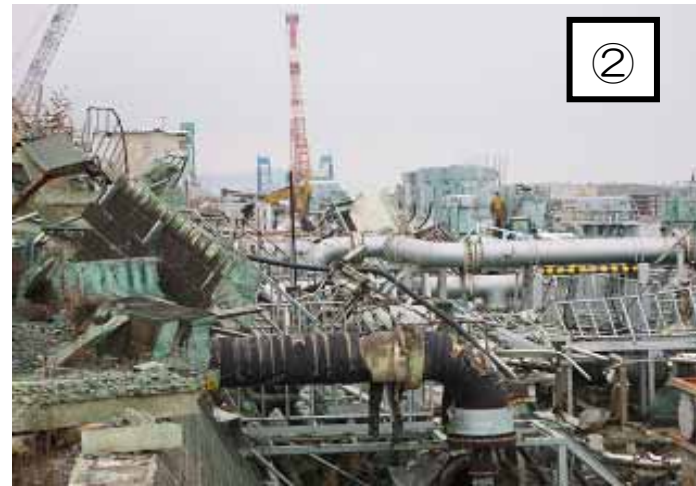
1-3 【参考1】 1～4号機海側（4m盤周辺）の状況

資機材の仮置きエリア（①）は確保できているが、その他エリアには瓦礫類が散乱している状況（②）。直ちに、フォールアウト汚染を除去（除染）することは厳しい。現状、遮水壁敷設に応じた部分的な瓦礫撤去に加え、フェーシング作業を進めている。

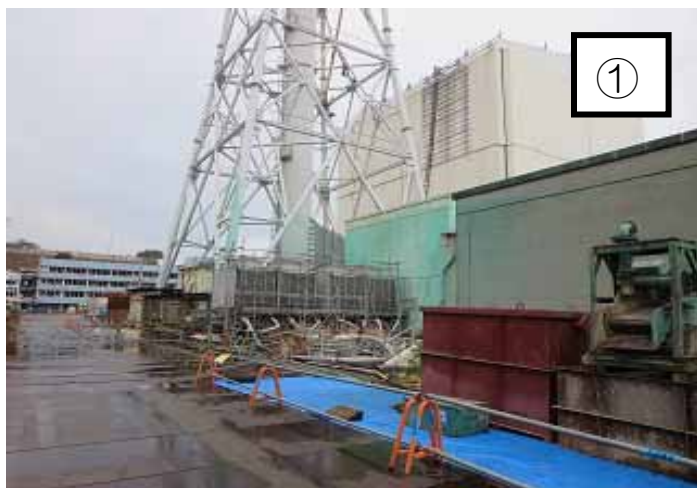
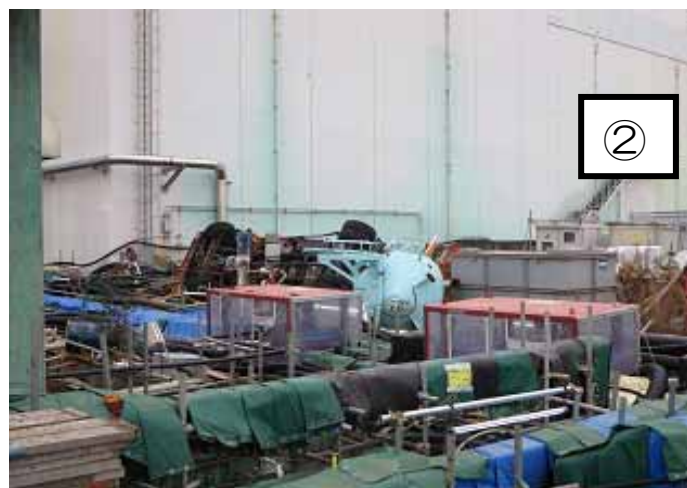
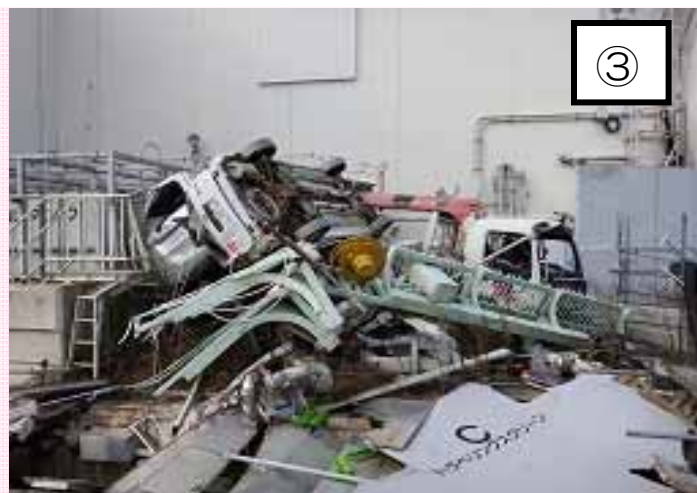
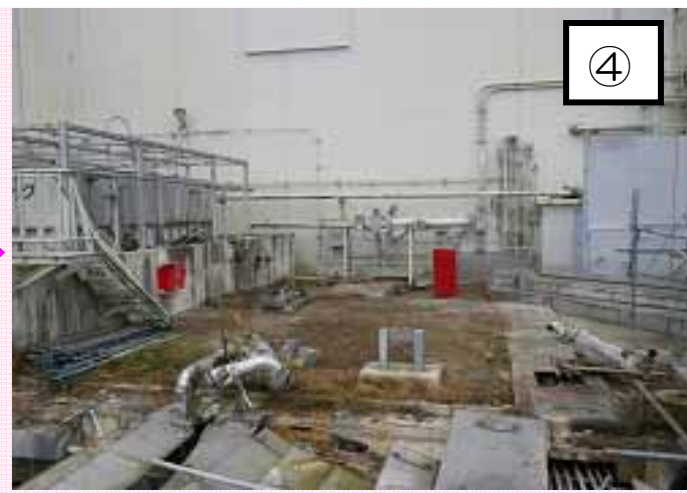
1-4 【参考2】 1～4号機周辺（10m盤周辺）の状況

車両・重機類の進入路や必要資機材の仮置きエリア（①）は確保できているが、その他エリアに水の移送配管や電源ケーブル類の敷設が多い他、瓦礫類も散乱している状況（②）。直ちに、フォールアウト汚染を除去（除染）することは厳しい。現在、廃車両の撤去（撤去前：③，撤去後：④）や変圧器の撤去を進めており、今後、その他瓦礫類の撤去、フェーシング作業を計画的に進めていく予定。

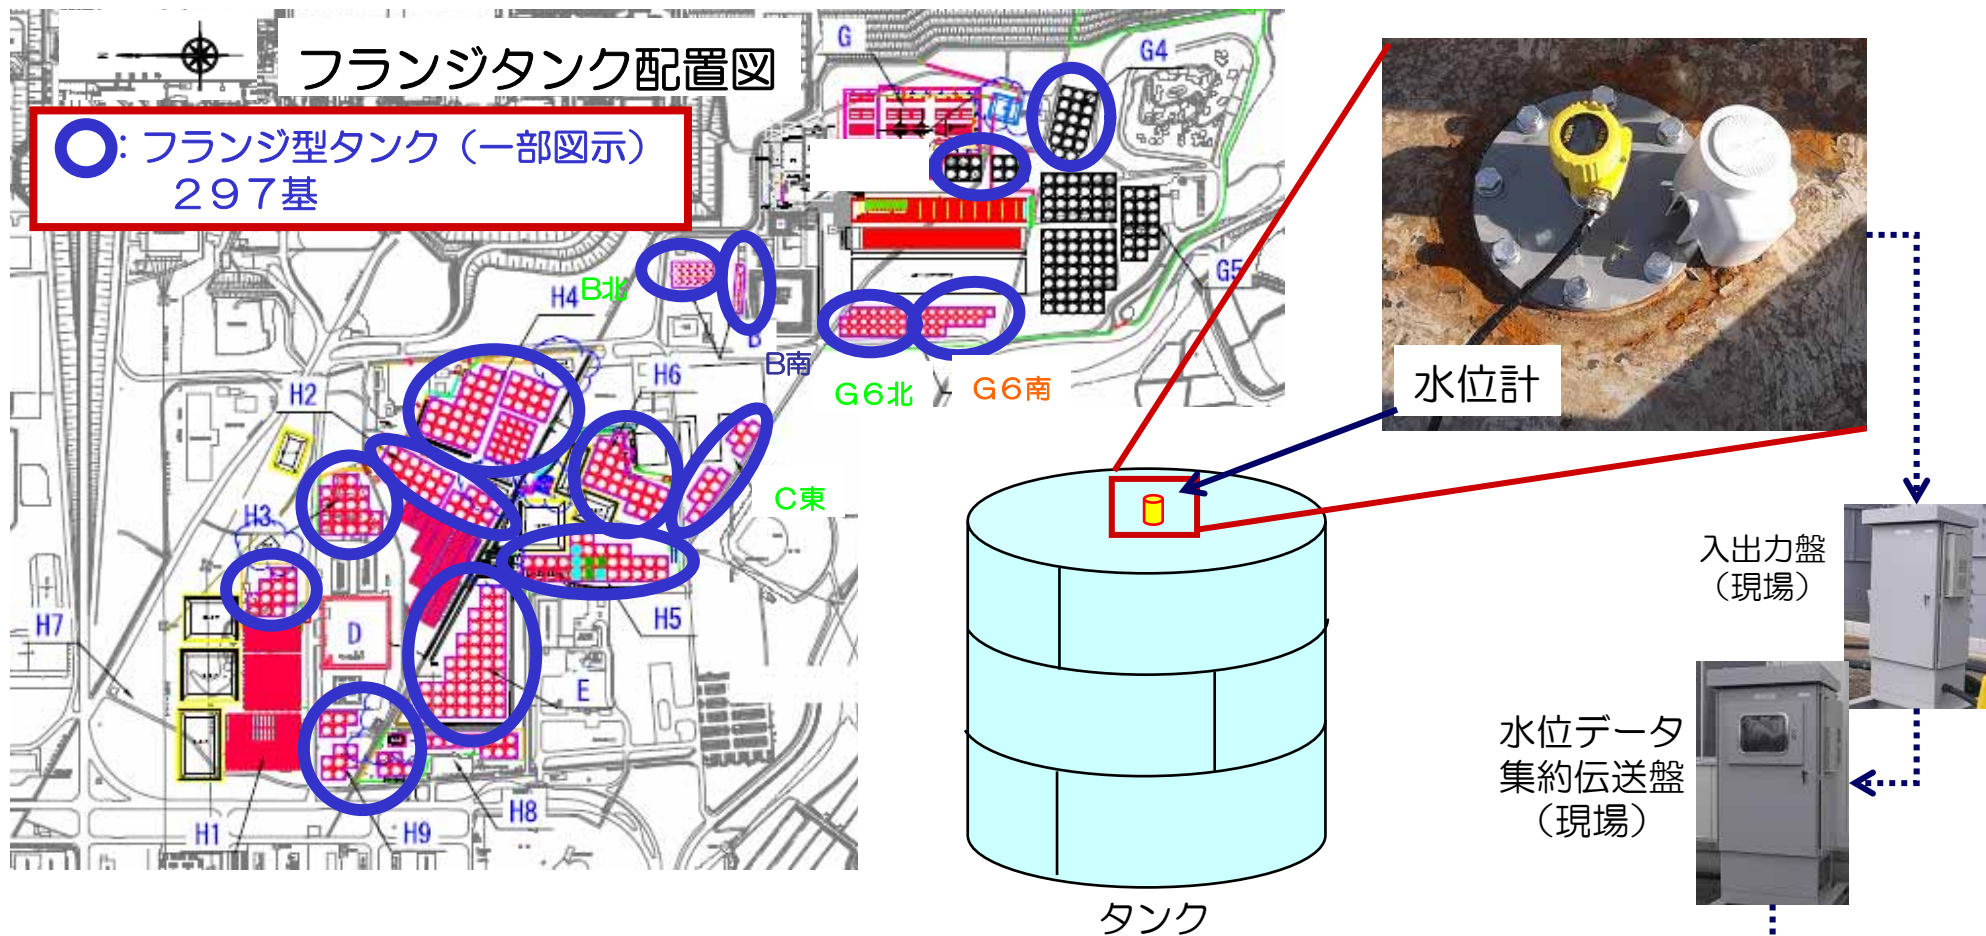
5 フランジ型タンクへの水位計設置

フランジ型タンクへの水位計の設置を完了し、
12/9以降順次監視運用中。今後、水位データを評価し、警報設定値などの改善を実施する予定

フランジタンク配置図の水位計設置エリアについて一部誤りがありました。
お詫びして訂正させていただきます (12/13訂正)。
